071123 上ホロカメトック

雪崩現地調査レポート

2007/12/12

2007年11月23日に発生した北海道十勝山系・上ホロカメトック山での雪崩事故について、社団法人日本雪氷学会北海道支部が結成した「雪氷災害調査チーム」に同行し、11月25日に現地調査を行いましたので、簡易に報告致します。

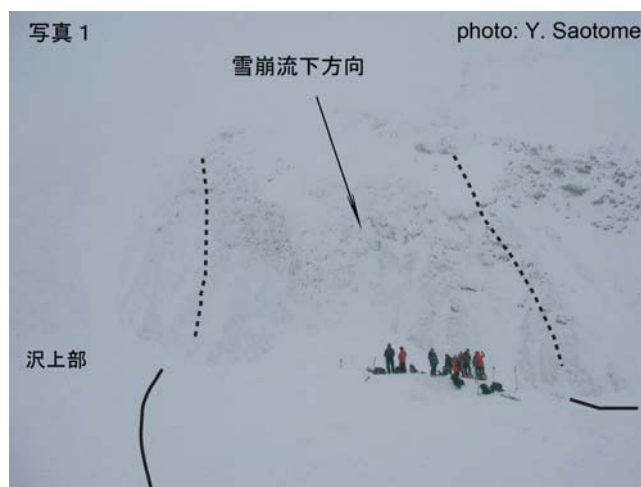
写真1：雪崩走路・堆積区の状況

写真上方が発生区。発生区はガスで観察できず。点線は、デブリの状態から推定した雪崩の走路。実線はデブリの幅を示している。人が集まっているところに、犠牲者の3名が接近して埋没していた。写真右手方向が、谷の下流側となり、デブリはそちらに延びている。

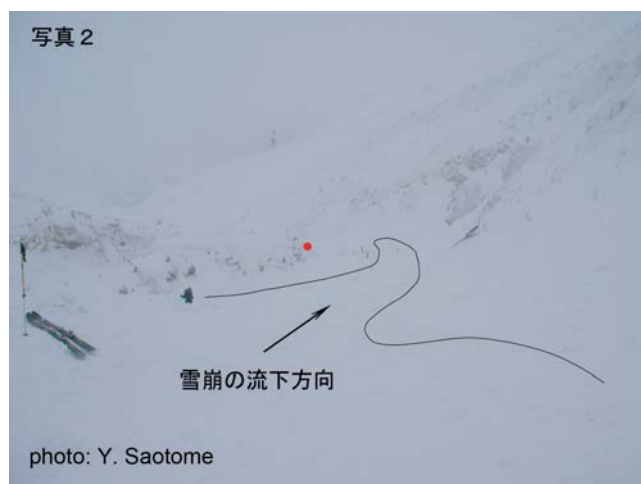
写真2：デブリ末端方向の状況

デブリは末端に行くに従い細くなり、末端では3~4mの幅。末端標高は1410m。●の位置でピットを掘り、積雪観察を行った。デブリ左岸の実線起点付近で1名が埋没、亡くなられた。

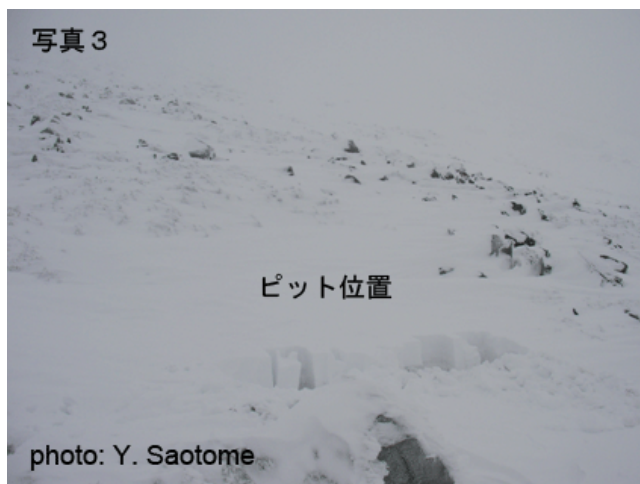
写真 3 : ピット掘削箇所の状況

地表は岩とハイマツ。付近の積雪深は場所によって大きく異なっていた(数 cm~100cm)。

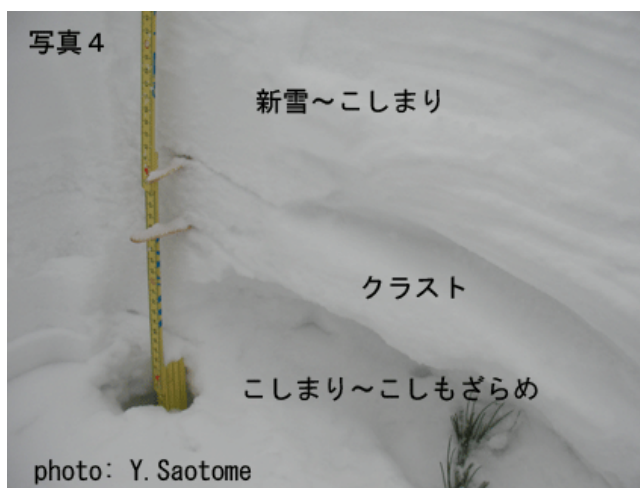
写真 4 : 積雪断面

積雪層構造 : クラストの上に、新雪とこしまり雪が載る。クラストの上下に、こしもざらめ雪が存在したが、コンプレッションテストの結果は以下のとおりであり、観察時における結合状態は特別悪くなかった。

2本の棒の間に挟まれた部分がクラスト層
